# DETAILLERING KRAAIT VICTORIE

RENOVATIE BICKERSWERF AMSTERDAM

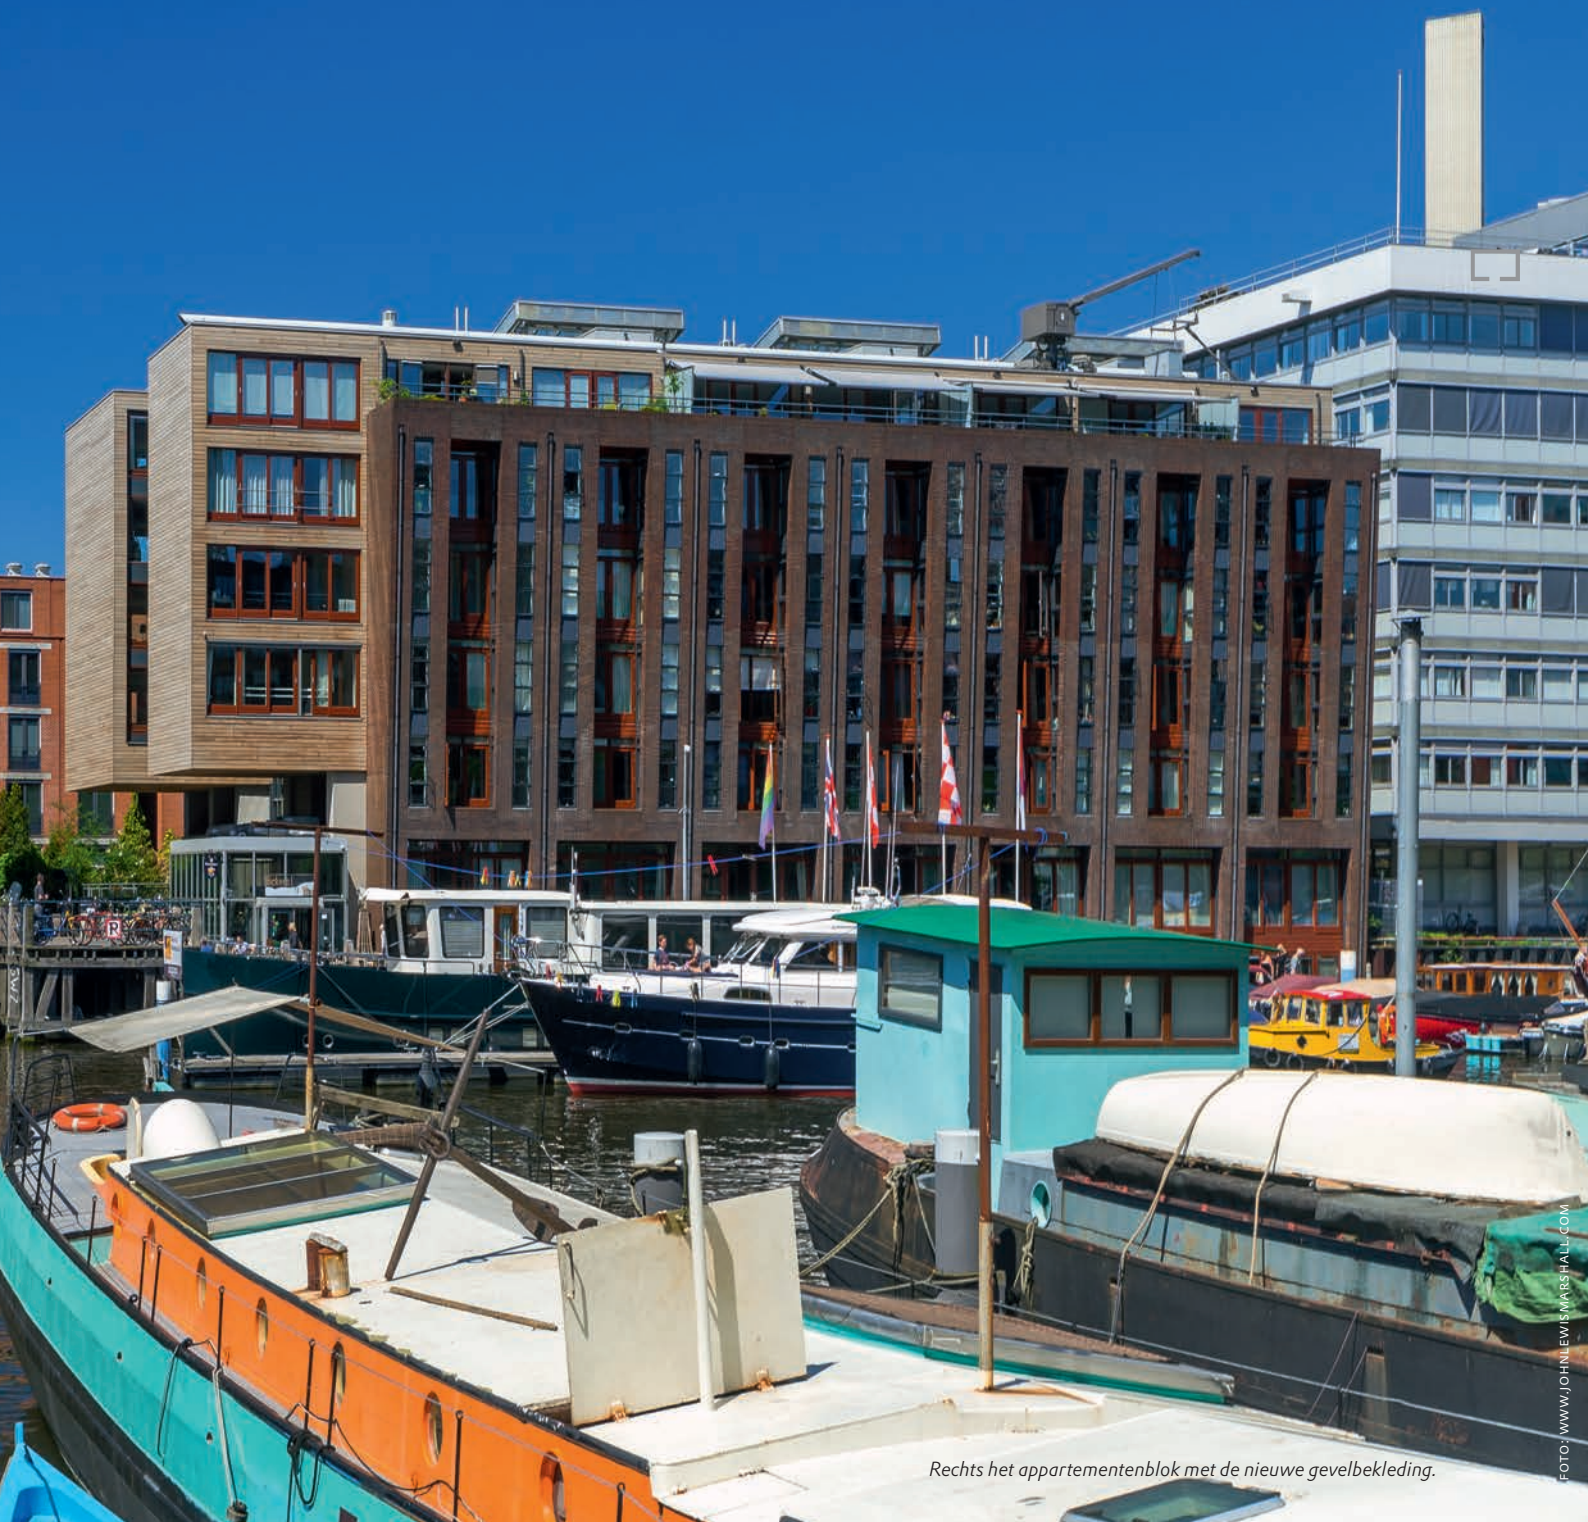
*Rechts het appartementenblok met de nieuwe gevelbekleding.*

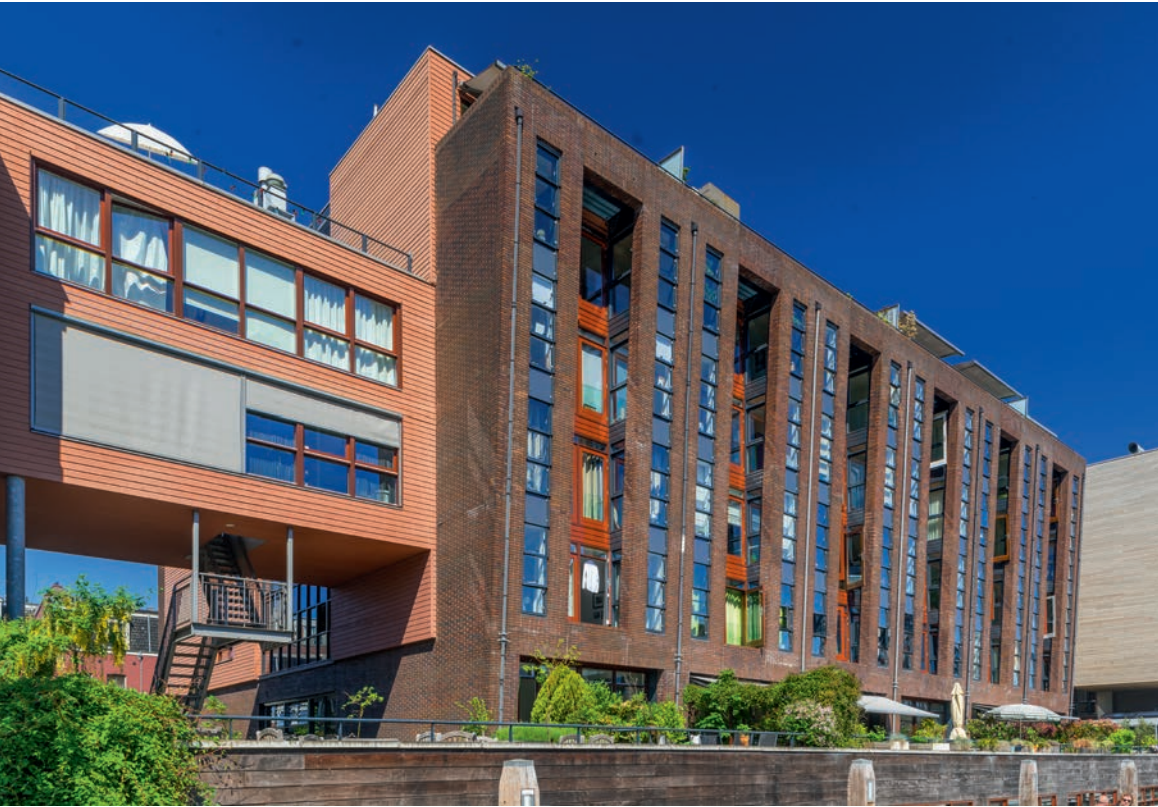
*Om het gevelhout alsnog brandvertragend te maken, is het dekkend in een soort roze geschilderd, waarin dat middel zat opgesloten, zoals hier (links)...*

Dat is pas jaren later gebeurd met een middel dat opgesloten diende te worden met een dekkende verf. Om voor mij onduidelijke redenen is toen voor een soort roze gekozen. De esthetische uitstraling klopte daarna helemaal niet meer met wat was beloofd en het hout moest bovendien periodiek worden geschilderd. Dus dat betekende op alle fronten een flinke verslechtering. Ook was de detaillering slordig, waardoor de ventilatie van het hout niet goed was geregeld, zodat hier en daar houtrot ontstond.'

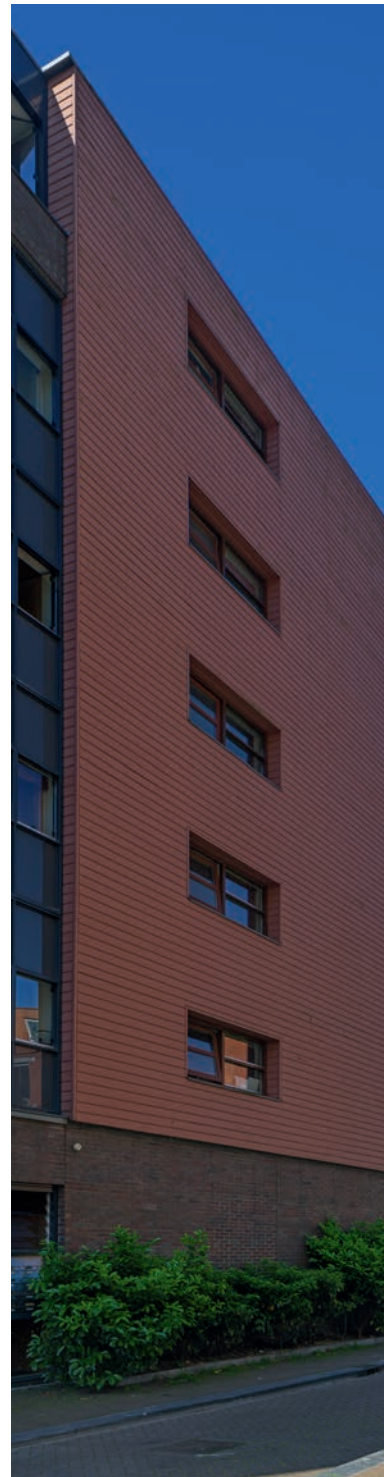
*... en hier nog zichtbaar is bij het andere appartementencomplex.*

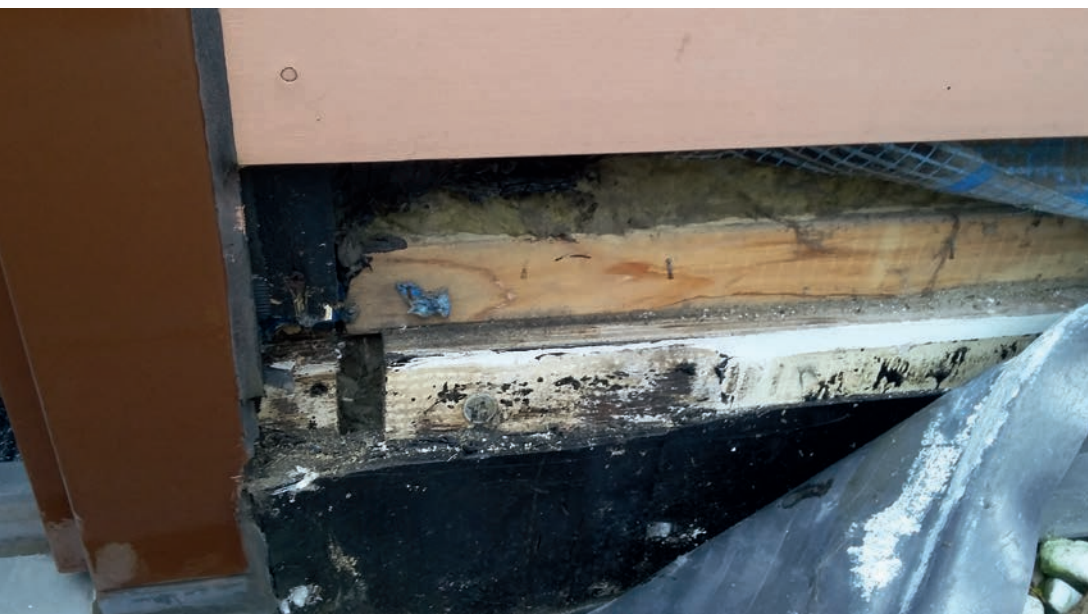
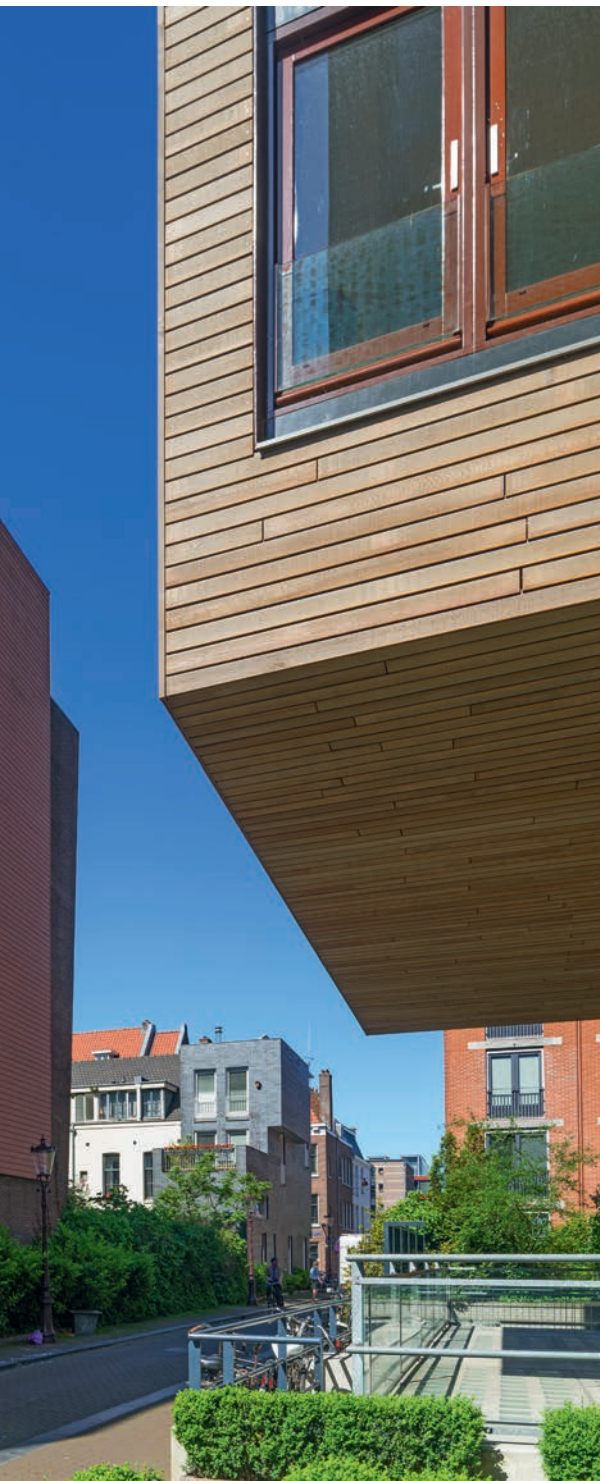
*Sommige gevelvakken waren boven en onder afgesloten. Daardoor kan het vocht niet weg en gaat het hout rotten.*

**Zorgvuldige detaillering** Wel is de ventilatie verbeterd ten opzichte van de eerste gevel. Want op sommige plaatsen was het zo vochtig, dat het hout rot was en het isolatiemateriaal doornat. De isolatie is uiteraard vervangen, net als de dampschermen en het complete regelwerk. Hout vergt een zorgvuldige detaillering, dus hoe dit kon gebeuren? 'Sommige vakken waren boven en onder afgesloten. Dan kan de lucht er niet omheen en het vocht niet weg. Want aangezien er altijd vocht achter de gevel komt - dit dampt gewoon uit de woningen -, ontstaat dan een vochtig klimaat,' zegt Leegwater. 'Een kwestie van
