# DETAILLERING KRAAIT VICTORIE

RENOVATIE BICKERSWERF AMSTERDAM

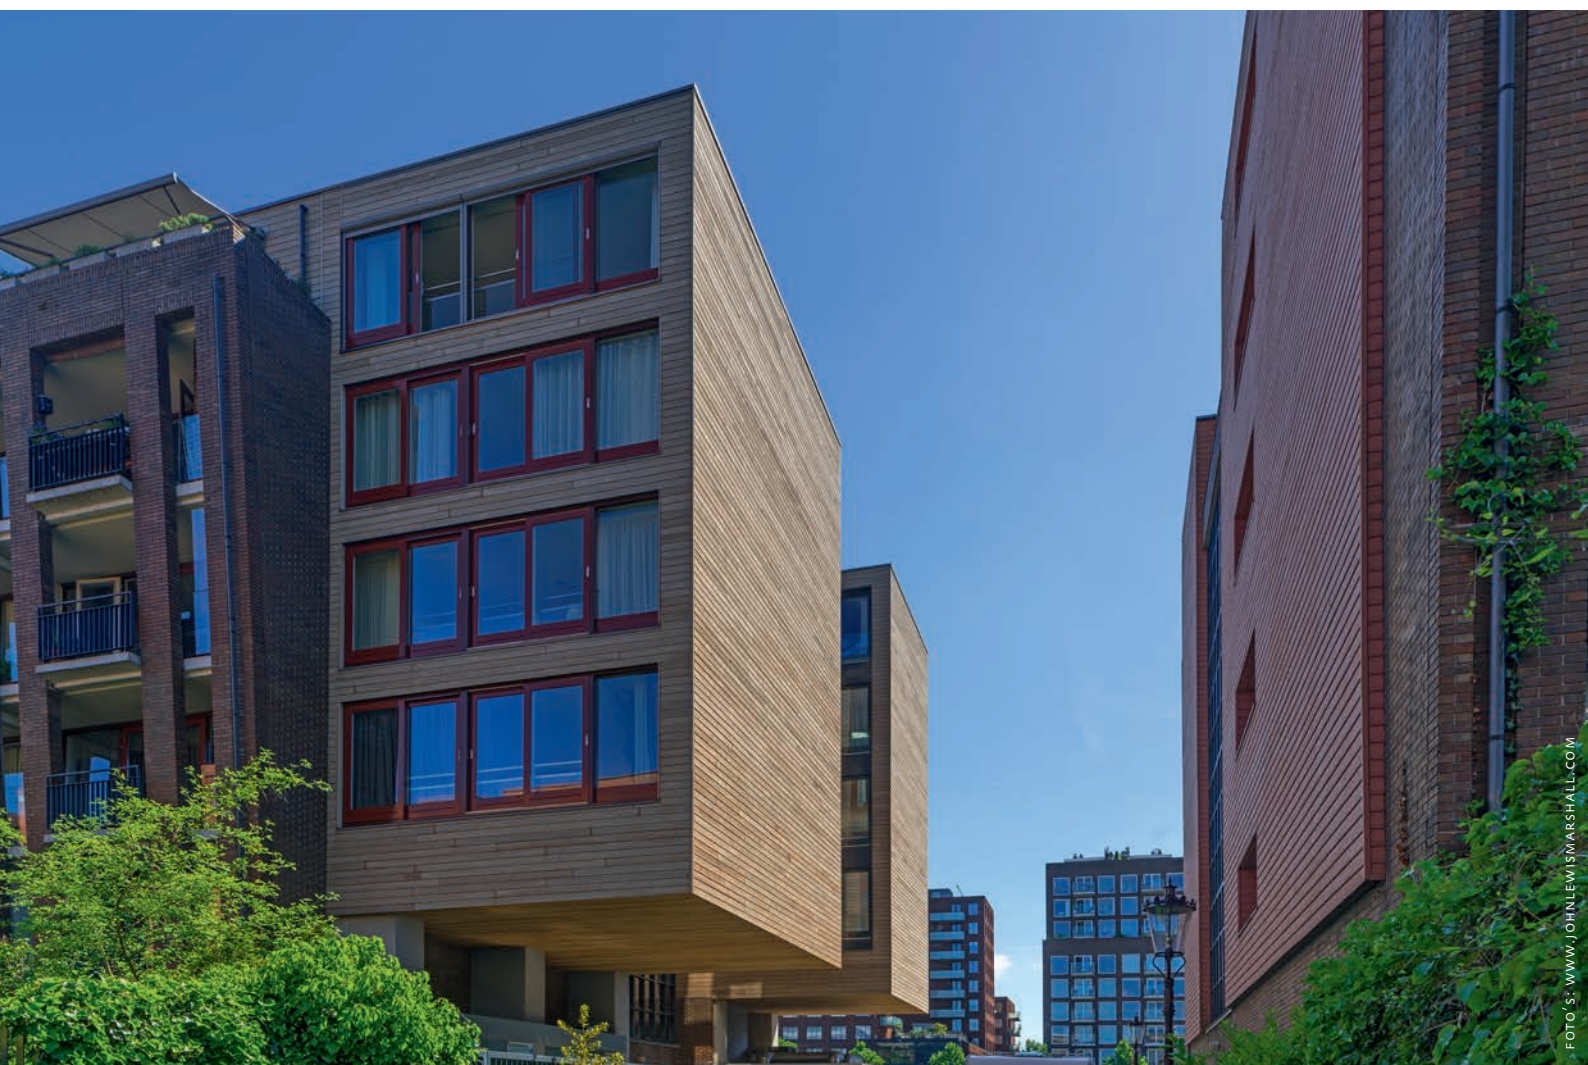
*Door een fantastische samenwerking kunnen de gevels weer decennia mee.*

**Zorgvuldige detaillering** Wel is de ventilatie verbeterd ten opzichte van de eerste gevel. Want op sommige plaatsen was het zo vochtig, dat het hout rot was en het isolatiemateriaal doornat. De isolatie is uiteraard vervangen, net als de dampschermen en het complete regelwerk. Hout vergt een zorgvuldige detaillering, dus hoe dit kon gebeuren? 'Sommige vakken waren boven en onder afgesloten. Dan kan de lucht er niet omheen en het vocht niet weg. Want aangezien er altijd vocht achter de gevel komt - dit dampt gewoon uit de woningen -, ontstaat dan een vochtig klimaat,' zegt Leegwater. 'Een kwestie van
